金属製照明ポールにおける地際腐食事故とAl合金による防止

—多消費時代からライフサイクルアセスメントの時代へ、施設品用素材としてのアルミニウム合金の価値と可能性（2005研究会発表大会特別講演より）—

内山アールアンドディー事務所

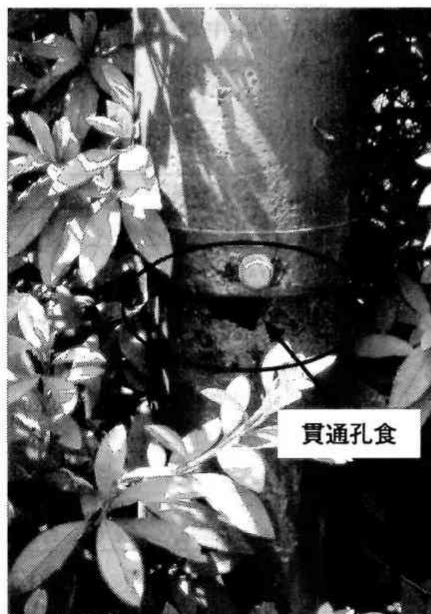
1a) 海浜公園の植栽の茂み中で発生した貫通孔食

図1aに示すように26年経過した照明ポールには、植栽の茂みの制御ボックス周辺に、いくつかの貫通孔食が認められた。(なお、犬の尿の痕跡は認められなかった)

写真1a 塗装鋼製ポールの植栽の茂みに発生した貫通孔食
瀬戸内海明石灘浜海浜公園
26年経過

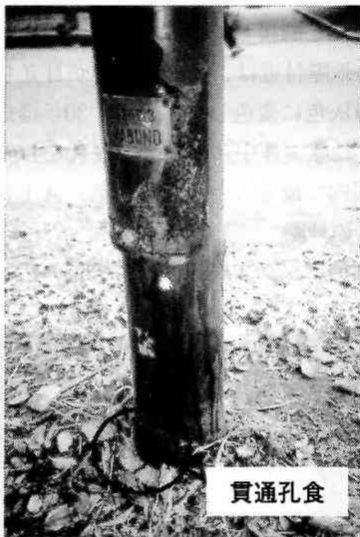
1b) 制御ボックス開口部付近の腐食集中・・・

図1bに示すように海岸線から5～6km離れた公園の20年経過のカラー塗装ボールの制御ボックス付近には激しい侵食が認められ、地際に貫通孔食が発生していた。(根元には散歩犬の尿の跡が明瞭に認められた)

なお、制御ボックスの周辺に腐食集中する傾向が強く、環境の厳しい、海岸地区では、10年以下の短い期間で貫通孔食に至った他例がある。

写真1b 塗装鋼製ボールの制御ボックスの腐食と地際の貫通孔食
大阪府、海岸線から遠く離れた大泉緑地公園（犬の尿跡あり）
20年経過

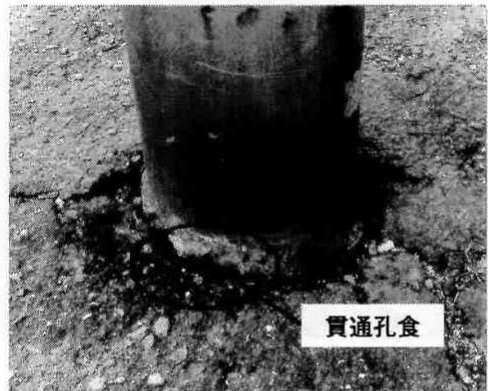
1c) 地際のコンクリート製ベースプレート付近の腐食集中（貫通孔食）

図1cは、海岸線から6kmほど離れたニュータウン内バス道路の歩道で30年ほど経過した照明ボールで、地際に貫通孔食が発生し、その内部には雨水の滞留しているのが観察された。この住宅地では、10年ほど前に、地際の腐食集中が原因と見られるボールの倒壊事故が発生し、その後腐食進行程度の激しいものから順次アルミ合金製ボールへの更新

が進められている。(住宅内の道路は犬の散歩によく利用される)

写真1c 塗装鋼製ボールの地際コンクリート路面の貫通孔食
大阪府、海岸線から離れた泉北ニュータウン内道路の歩道
25～30年経過、海岸線6km

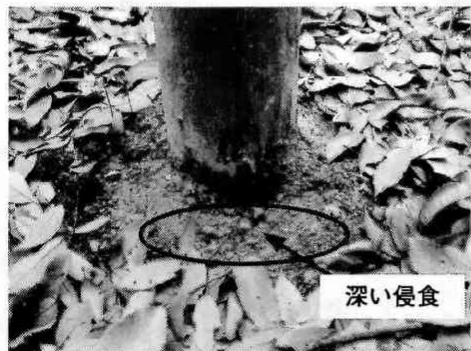
1d) 土中埋め込み式ボールの土壌による侵食

図1dは海岸線から15～20km離れた万博記念公園内の野鳥の森の照明ボールであり、33年経過して地際と埋め込まれた地中の部分が土壌によって侵食が進んでおり、順次更新が進んでいる（有料入場の公園で、犬の散歩は禁止されている）。

写真1d 塗装鋼製ボールの地中の深い侵食
大阪府、海岸線から離れた万博記念公園内の遊歩道（公園内犬の散歩禁止）33年経過、海岸線15km
（参考）同公園内お祭り広場の同時期設置のAⅠ合金製ボール地際周辺には顕著な腐食なし

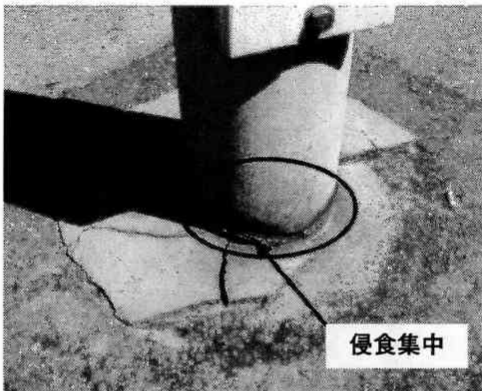
2a) 海岸線での海水による地際腐食集中例
波しぶきのかぶる海岸線バス道路でコンクリート地際の部分のみが9年の短い期間に海水の停滞が原因と思われる腐食集中で、亜鉛防食層が消失、鋼の侵食が進む。

写真2a 溶融亜鉛メッキ鋼製ポール
国道8号線日本海海岸道路
コンクリートベースの割れ目に波しぶき
による海水が溜まり、際部分で優先して
Zn防食層消失
9年経過

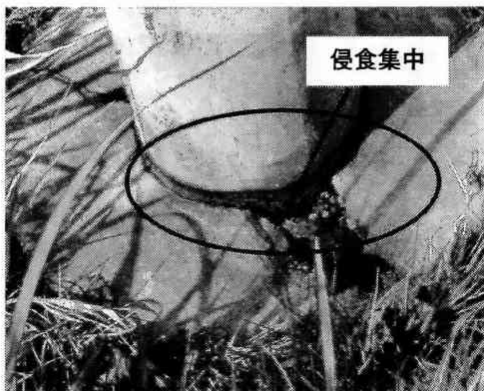
写真2b 溶融亜鉛メッキ鋼製ポール
九州自動車道SA内（海岸線2km）
コンクリートとの間にできた隙間に 雨
水が溜まり、優先的にZn層を侵食し、
鉄さび激しく、鋼の侵食進む。
29年経過

2b) 海岸線から離れた地域での雨水による地際腐食集中例

コンクリートベースの割れなどによって出来たポールとの隙間に滞留する雨水は

海水ほど早くはないが、溶融亜鉛メッキの防食層を優先的に侵食し、鋼素地の侵食に至っていた。

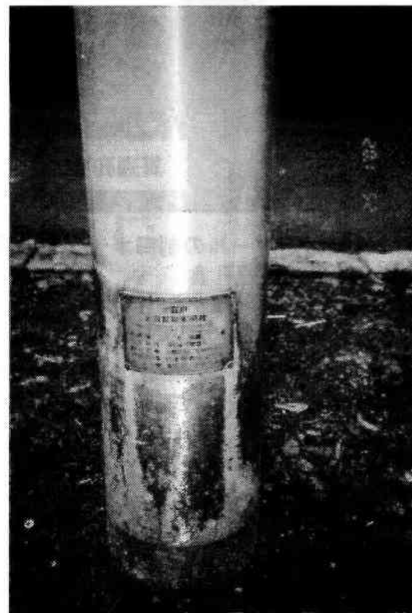
3a) 散歩犬の多い公園内A1合金製ポールの地際

図1bと隣接して設置されたA1合金製ポールの地際付近は、犬の尿の跡が目立ち

薄灰色に変色しているが、30年経過にも拘らず地際・地中とも顕著な侵食なし。

写真3a アルミ合金製ポール
写真1bと同じ大泉公園の隣接箇所
地表より40cmの部分に犬の尿による
と思われる変色が見られるが、地際・地
中とも顕著な腐食なし。
30年経過

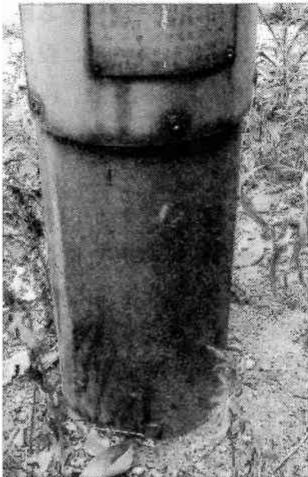
3b) 国内で最も古い（38年経過）A1合金製ポールの地際

制御ボックス周辺には薄灰色の汚れ、変色

が見られるが、深い侵食なし。

写真3b アルミ合金製ポール
大阪府営住江公園（大阪南港隣接）
根元部分に散歩犬の尿の跡が見られるが、地際・地中共顕著な腐食なし。38年経過

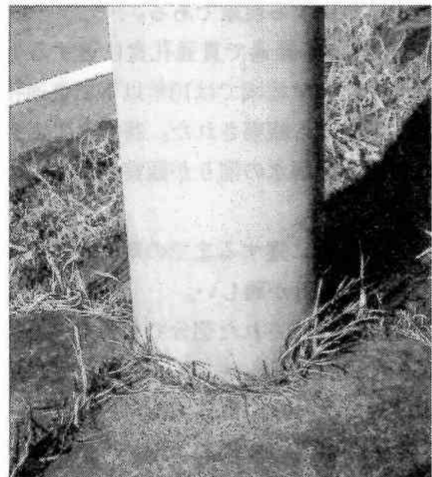
3d) 海浜住宅地道路中央分離帯のA I 合金製ポールの地際
コンクリートベースが割れ、ポール地際に

隙間が出来、雨水が溜まる状態であるが、地際、地中に顕著な侵食なし。

写真3d 千葉県美浜区の海浜埋立大規模住宅地のA I 合金製ポール：コンクリートベースとの隙間に腐食集中見られず。26年経過

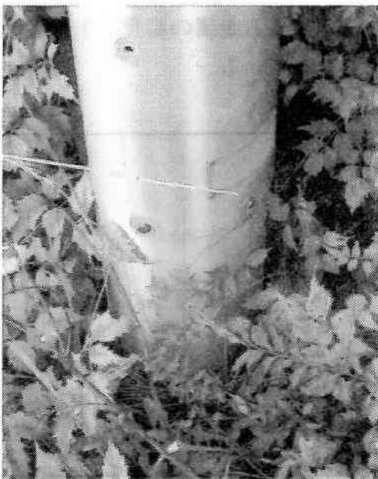
3c) 公園の植栽の中のA I 合金製ポール
植栽に覆われた地際に顕著な腐食なし。

写真3c 吹田市服部緑地公園のA I 合金製ポール：植栽に埋もれている地際周辺に腐食の集中なし。（犬の尿の跡なし）海岸線から10km以上。29年経過

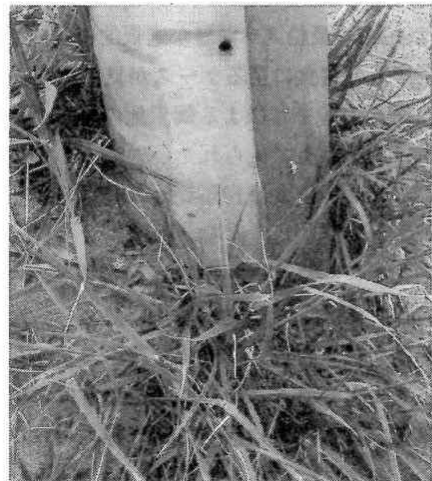
3e) 海水浴場砂地に埋もれたA I 合金製ポールの地際

海砂に埋もれた部分を含めて、地際周辺に顕著な侵食見られず。

写真3e 秋田県鰹ヶ沢海浜公園の砂浜に埋設されたA I 合金製ポール
海砂に埋もれた地際に腐食集中の傾向なし。23年経過

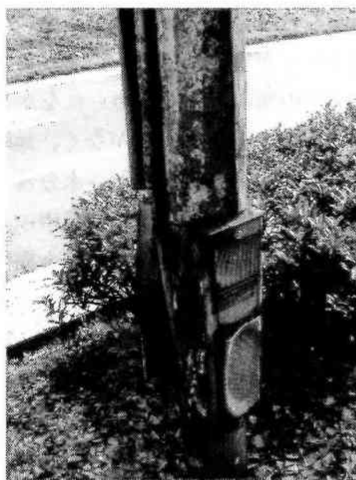
iii) 広告防止の目的で巻きつけられた樹脂フィルム下への雨水浸入や結露水の滞留 塗装鋼製ポールや溶融亜鉛メッキ鋼製ポールと樹脂ファイルの間に滞留した水分と十分な温度上昇により、予想以上に早く侵食が進む。(図5)

図5 塗装鋼製道路照明ポールに被せられた広告防止シートを取り除いた後の状態：シートとの間に停滞した水分により鋼素地全体が赤褐色さび、腐食が進んでいる。(溶融亜鉛メッキ鋼製ポールにおいても同様の現象が観察された)

①ポール管内への雨水の侵入を防ぐ ②コンクリートベースの割れ防止、③土中部分の防錆処理強化 (Al合金製ポールでは土中、コンクリート中埋め込み部分をタールエポキシ樹脂塗装や防食テープの被覆で効果を挙げている) ④広告防止など水分の滞留を促すような表面被覆を避ける。
