平成13年芸予地震によって被害を受けたRC建物南構面 中柱の破壊に関する一考察

Research on the Failure of the Middle Column in the South Plane of the Damaged Reinforced Concrete Building by the 2001 Geiyo Earthquake

本論文では、2001年3月24日午後3時28分に発生した芸予地震によって被災した沖美町役場庁舎の被害調査結果¹⁾と、同建物において最も被害が顕著であった南構面中柱の破壊に関して考察した内容²⁾を述べている。

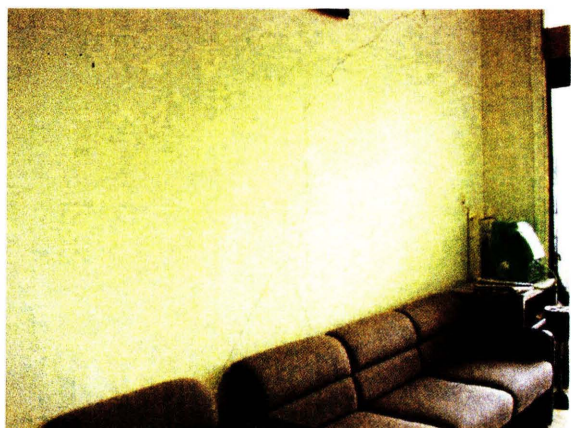
写真3 コンクリート壁のせん断ひび割れ

被災建物は、柱・壁のひび割れ状況から、ほぼ東から西に向けて大きな力を受けたようである。建物北側では、コンクリート壁が多く設けられていたため、コンクリート壁面に多数のせん断ひび割れが観察された(写真3)が、柱の損傷程度は比較的小さかった。一方、建物南側では、南面中柱を始めとして、盛り土と切り土の境界付近などで柱の損傷が特に目立った。これは、建物南側では地盤が盛り土であったため切り土の建物北側に比べて地動の増幅率が大きくなり、しかも建物南側の1階は事務室、2階は会議室に当てられていてコンクリート壁部が南面2階にしか設けられていなかったために、建物南側では大きな水平変位が生じたためと思われる。コンクリートの壁部2カ所からのコア抜き圧縮強度試験結果は、8.37N/mm²、

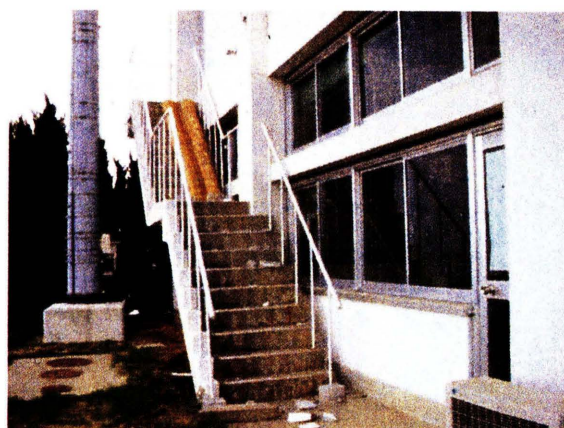
写真4 被災建物南面

被害が最も大きかった建物南面(写真4)の中柱の破壊状況を写真5～写真7に示す。1階の柱はせん断破壊していて、主筋が露出し座屈していた。また、コンクリートの中性化は25mm程度進行していた。一方、この柱の2階脚部は大きく損傷し、柱脚部が屋内側にずれ込んでいて、コンクリートを取り除くと主筋は座屈していた。また、コンクリートの中性化は20～30mm程度進行していた。

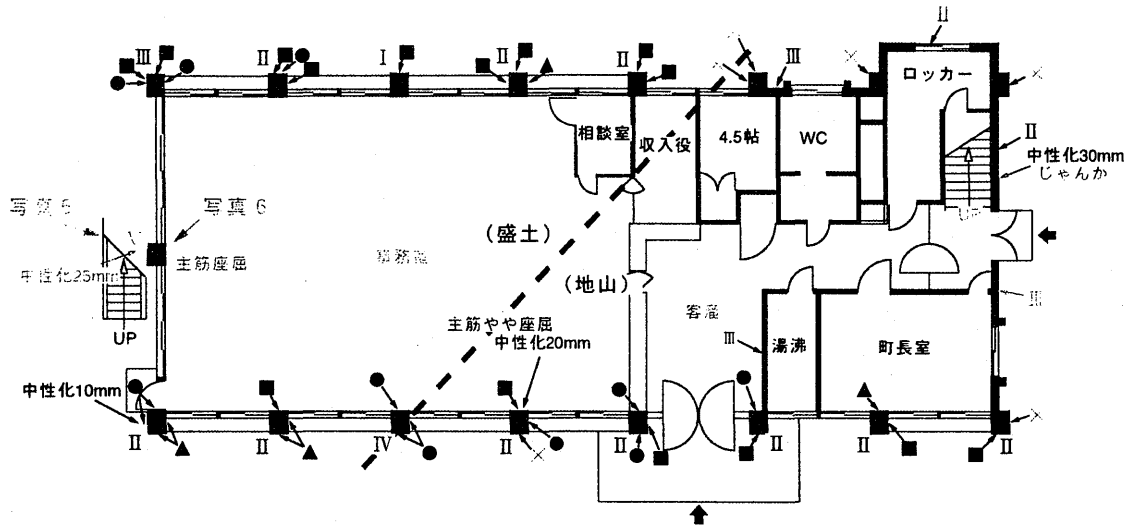
図2 1階平面図と柱及び壁の損傷度

次に、2階中柱の破壊について述べる。被災建物の偏心率は、耐震診断の結果から約 0.13 程度である。しかも、図2に示すように、建物北側は切り土、南側は盛り土になっていたため、被災建物は、南構面側で大きく変形を生じたことが想像できる。また、南面中柱には南北方向の直交梁がないために（図5）、南北方向の水平力に対して柱梁接合部位置での曲げに対する拘束力は小さく、2階中柱脚部での曲げモーメントは他の柱に比べて大きくなっていったと思われる。しかも、2階中柱脚部の耐力は、かぶり厚さが 11mm 程

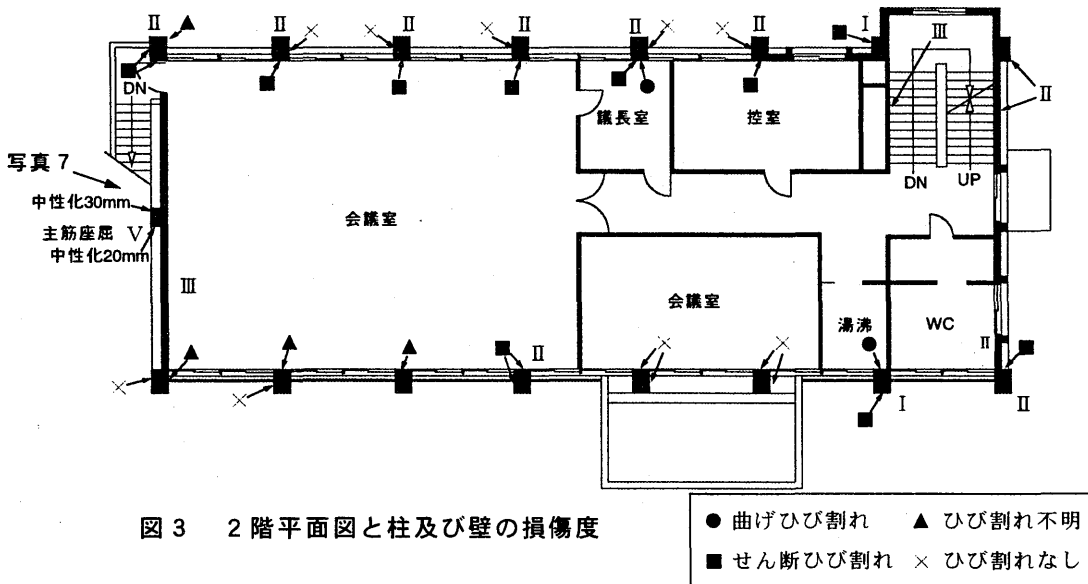
図3 2階平面図と柱及び壁の損傷度

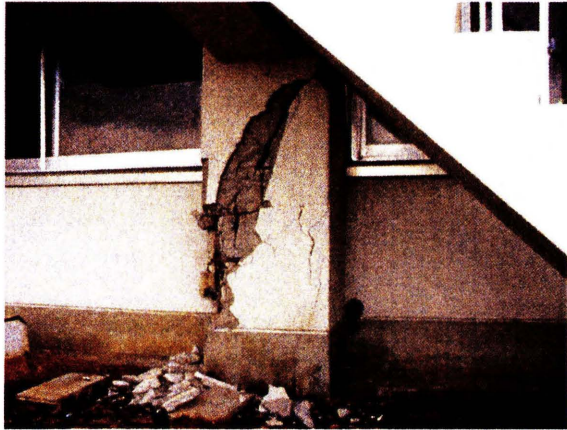
写真5 南面1階中柱のせん断破壊（屋外側）

に生じたものと考えられる。このとき、1階西側の階段スラブは筋交いの役割を果たし、1階中柱の片持ち梁を介して、中柱に強制変形を与え、屋外側では写真5に示すような中柱のせん断破壊を生じさせたものと考えられる。一方、屋内側では、片持ち梁はなく、代わりに腰壁の存在が中柱の変形を拘束するので、中柱

もあったことを見逃すことはできない。すなわち、上述の考察で述べたように、1階中柱のせん断破壊は、中柱の地上2mの位置からせり出している片持ち梁に屋外階段を取り付けてしまったことが、1階中柱下部に強制変形を生じさせ、せん断破壊を起こさせたものと推察される。今回の解析は、弾性解析ではあるが、中柱とは別に階段の鉛直荷重を受け持つ柱を取り付けていれば、中柱の負担せん断力はかなり低減される結果になるので、今回の震災で受けた被害のように中柱は激しく破壊することはなかったと推察される。

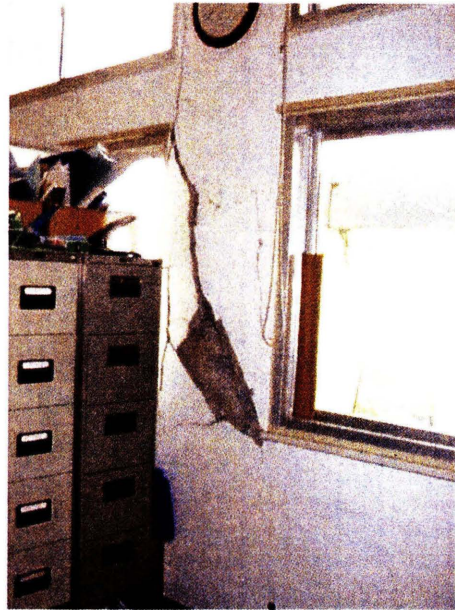
写真6 南面1階中柱のせん断破壊（屋内側）

は開口部の無目下部から腰壁上部にかけてせん断破壊を起こしたものと考えられる（写真6）。また、コンクリート強度の値 8.37N/mm^2 は、この柱の近くの壁から採取されたものであるため、中柱のコンクリート強度も低いものであった可能性が高く、このことも破壊要因の一つであったと思われる。

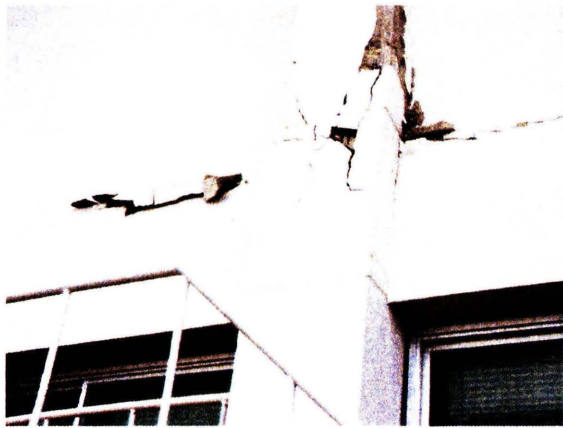
写真7 南面2階中柱の被害

度で丸鋼を使用し中性化も進行していたことから相当低下していたものと考えられる。それゆえ、2階中柱脚部は損傷を起こし、南北方向の直交梁の不在のために、屋内側にずれ込んで破壊したものと考えられる。

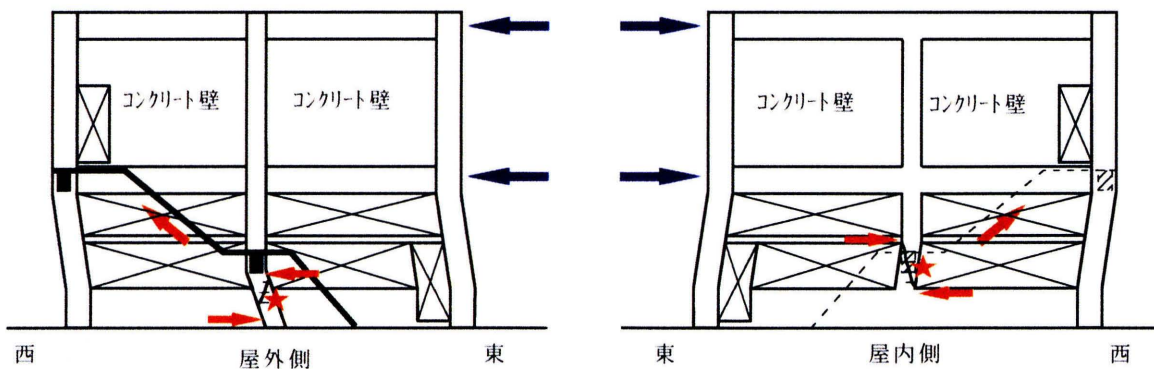
ように推察してみた。建物南面には、屋外階段が設けられていたが、中柱の地上2m程度の位置から片持ち梁をせり出し、片持ち梁は、階段の踊り場部分を支持

していた。また、図6は説明のために誇張して示しているが、建物南面2階にはコンクリート壁が設けられていたため、地震荷重による水平変位は主に1階部分

図6 南面1階中柱のせん断破壊メカニズム

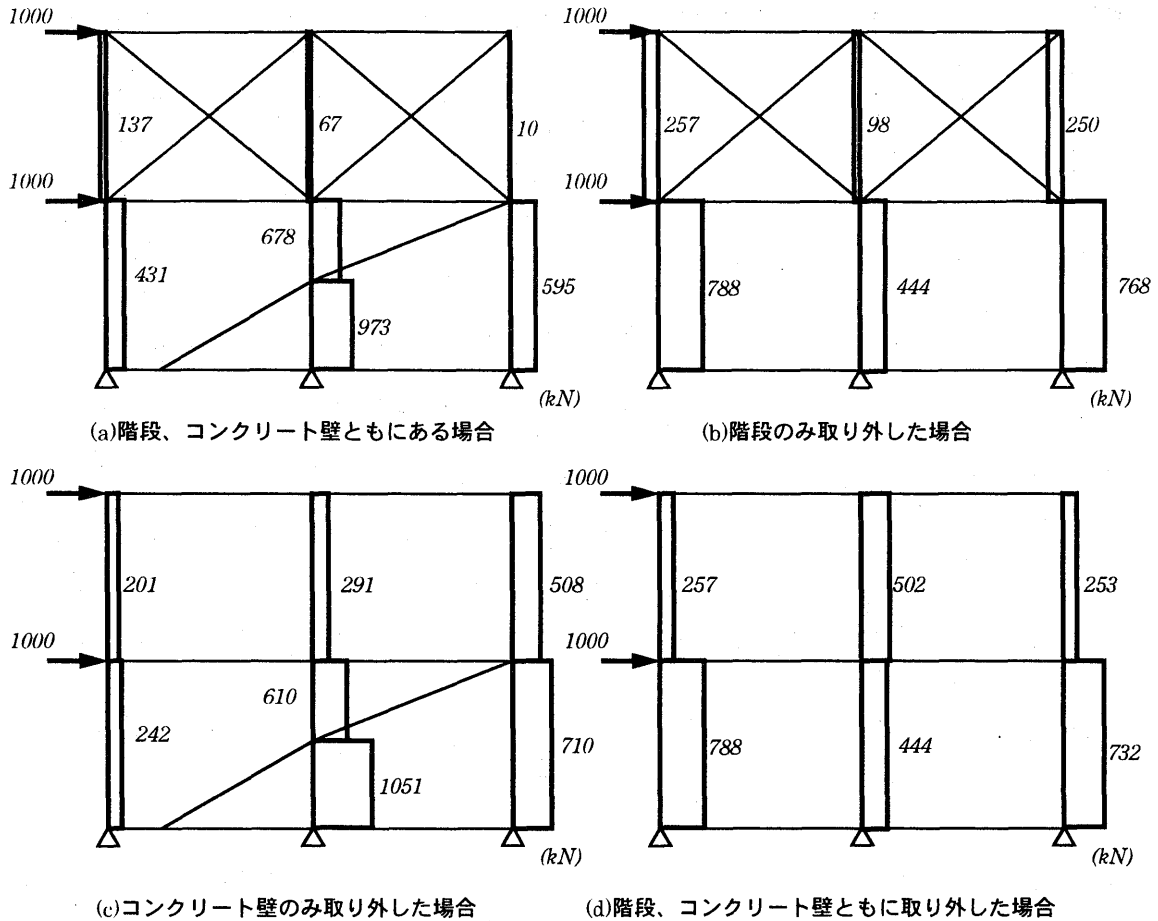
図7から、屋外階段が設けられている場合は、南面1階中柱の下部に大きなせん断力が生じることがわかる。仮に階段を取り除くと、1階中柱下部のせん断力は、階段を取り除かない場合のおよそ半分程度に低減する。一方、図8から、2階コンクリート壁の存在は、1階部分に変形を集中させる傾向にあるが、2階部分の変形を大幅に減少させるとともに全体の変形を抑制する効果があることがわかる。

図7 南構面柱のせん断力分布

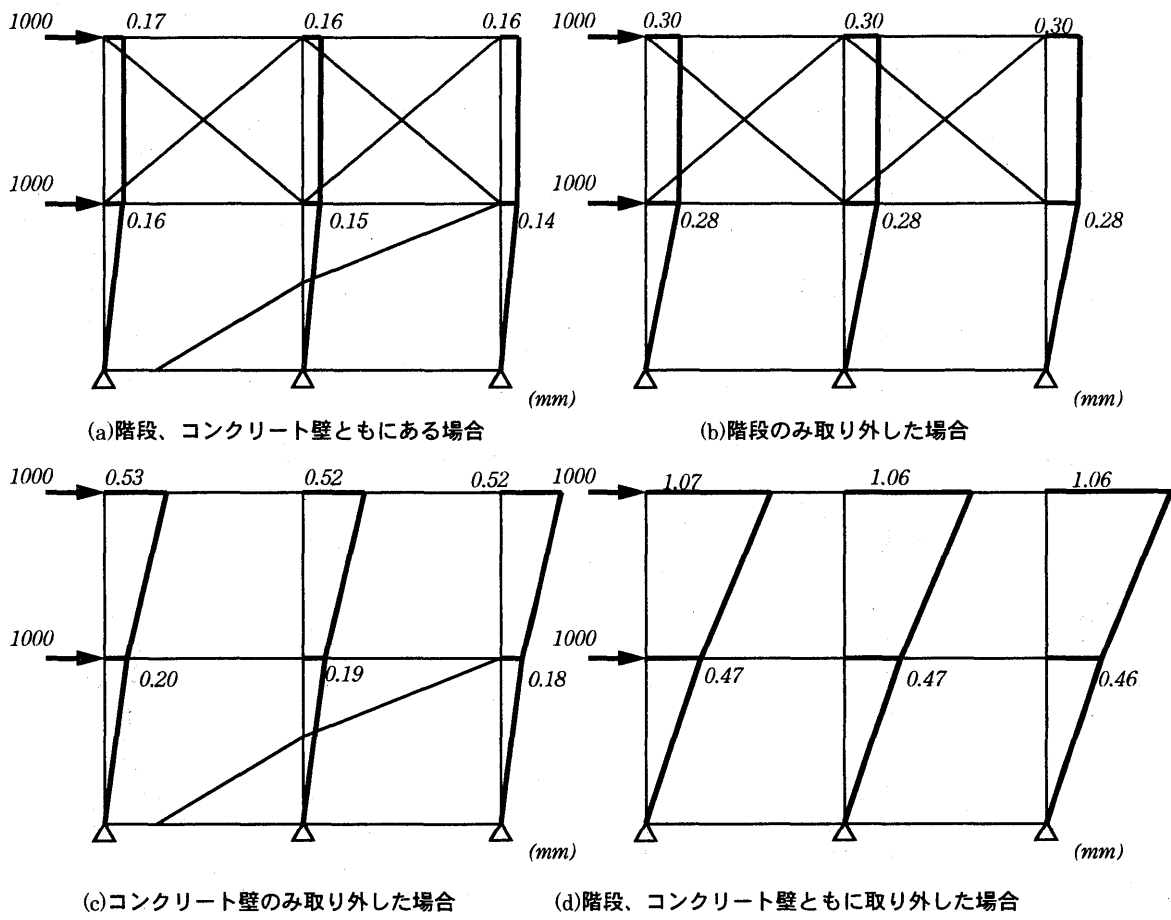
図8 南構面の変形分布

ように考えていくと、我々がここから学び取るべきことは、構造計画上の鉄則ではあるが、ねじれ振動をなるべく生じさせない耐震要素の適切な平面配置に心がけなければならないということであろう。もちろん建物を切り土と盛り土のような固い地盤と柔らかい地盤の境界上にやむを得ず建てなければならない場合は特に留意しなければならないことは言うまでもない。
