京都南部、木津川と不動川

—自然環境と災害を知る1日見学コース—

鈴木 一 久*

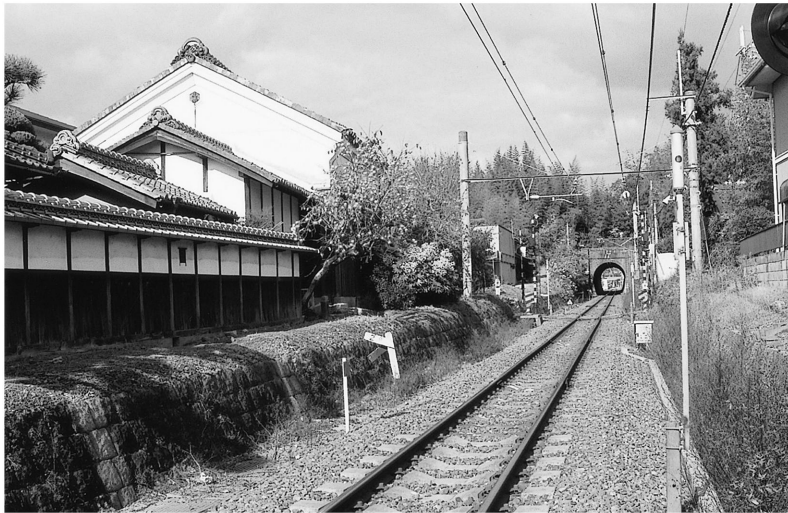
第4図 天井川の下をトンネルで抜ける JR 奈良線

JR 棚倉駅を東口から出て北へ歩くとすぐに奈良線の踏切に至る（第3図A地点）。線路の右方向にこんもりとした高まりが見える（第4図）。この高まりが天井川の堤であり、線路はトン

ネルで堤を抜けている。周辺には旧家も多く、良い教材写真が得られる。旧道からさらに右手の細い道を上っていくと不動川の堤防上に至る（B地点）。

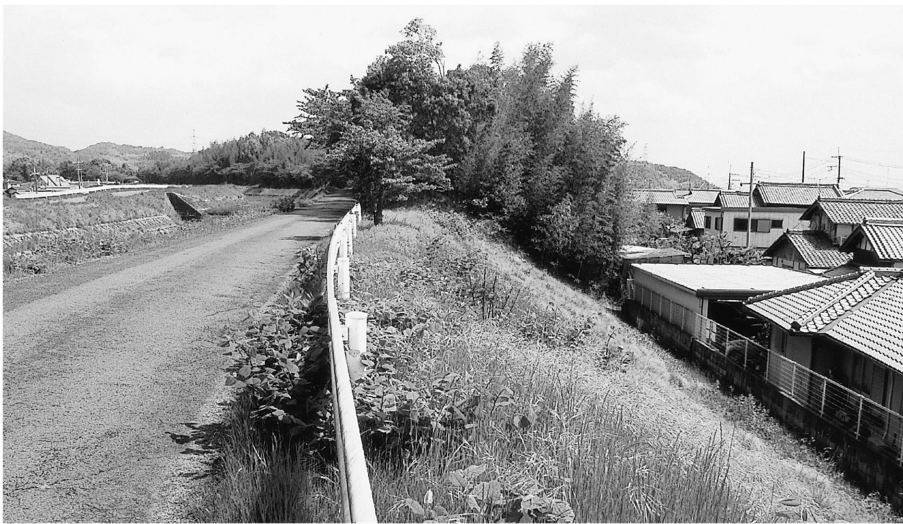
第5図 不動川の堤。奥はかつての堤の面影を残しているが、手前側は全て切り取られている。現在の道路面がかつての河床にあたる。

堤防道路をさらに進むと、主要地方道上狛城陽線のトンネルの上に至る。ここも天井川の実態をよく観察できるポイントである。さらに進んで図のD地点に至る。ここから下流では旧堤防はすべて削りとられている。振り返ってみると、旧堤防の断面と集落の関係がよくわかる（第5図）。不動川は南山城水害の後改良復旧工事が行われたが、3 m ほど河床が下げられ川幅が10m に拡張された。すなわち、いま立っている道路面がかつての川床であり、南側の敷がかつての左岸堤、いま水が流れている川の部分にかつての右岸堤があったのである。

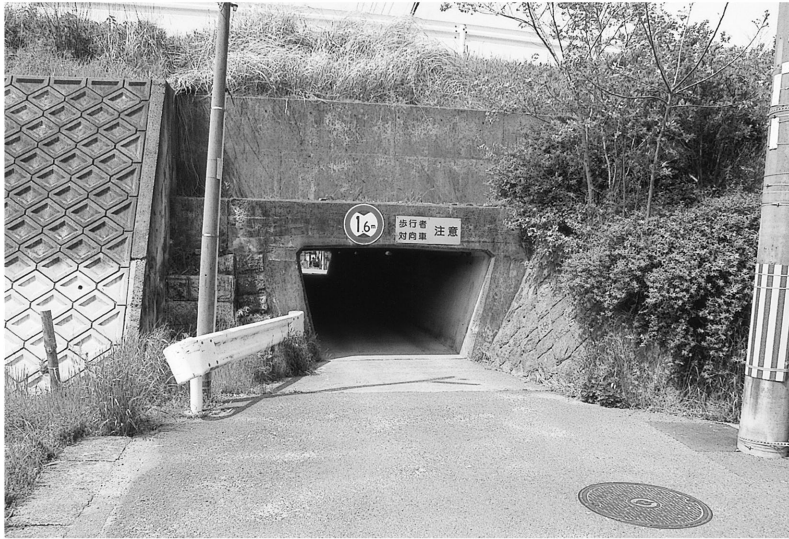
第6図 河川改修後の旧道トンネル。河川改修で河床が切り下げられたため、このような背の低い姿になった。

第3図E地点に旧道のトンネルがある。もともこのトンネルは大正3（1914）年3月に完成したものであるが、現在は何とか車が通れる位の不自然な姿をしている（第6図）。これは不動川の河床が南山城水害のあとに切り下げられたためである。

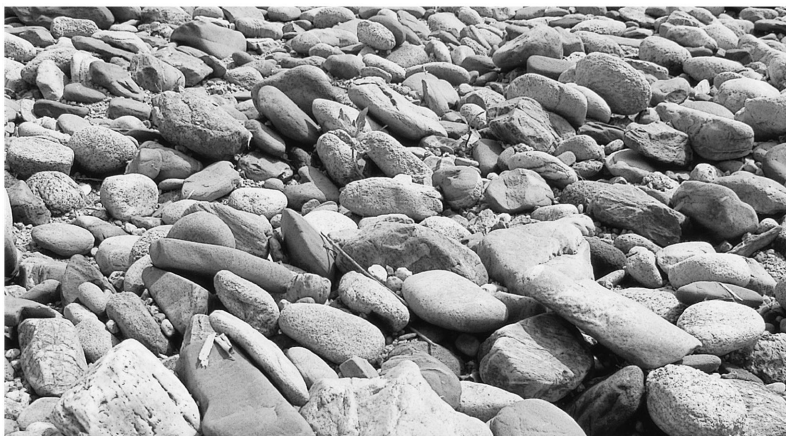
第9図 礫の並び方(インブリケーション)。流れは右から左。礫は水流に対し安定になるように傾斜する。

砂州の上流部で礫の配列を観察すると、礫は流れに対して最も安定な姿勢をとることが分かる(第9図)。このような礫の配列をインブリケーションという。しかしながら、この砂州はオ

フロード車がよく入ってくるので礫の配列が乱されていることが多い。写真はここより少し下流の玉水橋付近の木津川河床で撮影したものである。

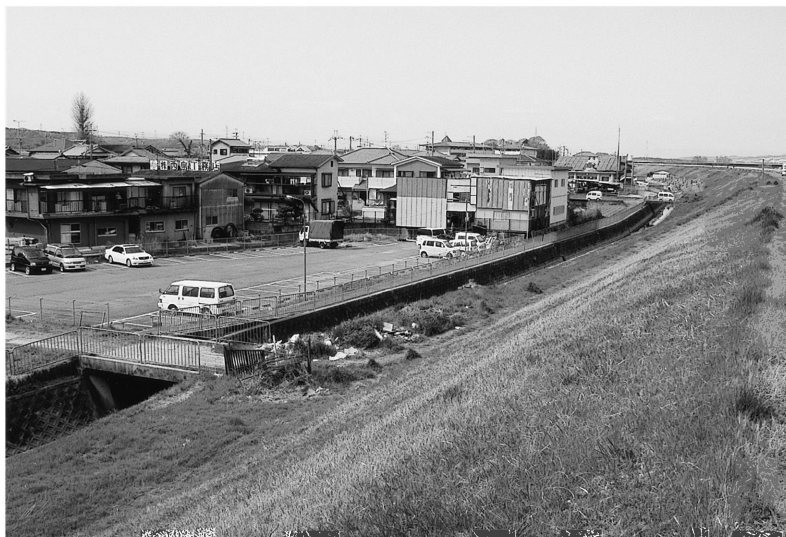
第11図 享和の水害で生じたおっ掘れの現況。現在は精華町の駐車場や資材置き場となっている。

現在、130間の切れ所のおっ掘れはどうなっているのでしょうか。この地は現在資材置き場や町立の駐車場になっているが、周辺と比べうらさびしい感じがする（第11図）。埋め立てても田畑には利用できなかったのでしょうか。

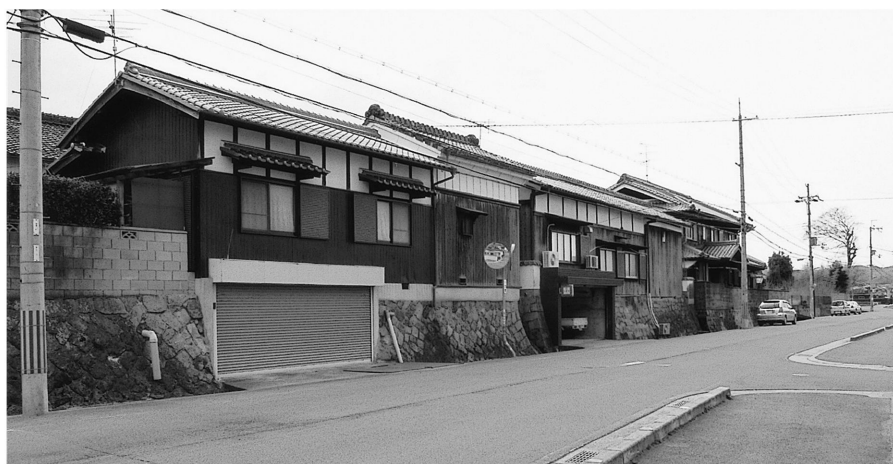
第12図 盛り土の上に建つ住宅

以上で主な観察を終了し、祝園の集落を抜けて近鉄京都線新祝園駅へ向かう。途中、浸水対策として、盛り土をしてその上に建てている住宅を多く見かける（第12図）。また、さらに一段高くして蔵を設けている家も多い。ここ祝園だけでなく、木津川や巨椋池に面した久御山町
