## 養豚場からの排出される臭気の軽減に関する試験

### 1. 南魚沼市における養豚場から排出される臭気の種類と濃度について

## About the kind of bad smell discharged from the hoggerly in examination

### 1. Minami-Uonuma about mitigation of the bad smell discharged from a hoggerly, and concentration

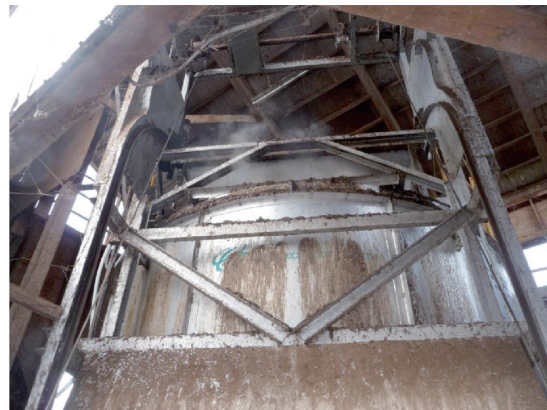
写真1 急速発酵機

山田畜産では、現在母豚約250頭、出荷頭数約5000頭／年の規模で飼育がおこなわれており、糞尿の処理は、各飼育所から尿溜に送られ（約2.5t～3.0t／日）、その後固液分離されたのち、固形分（糞）は、急速発酵機（S-36-ET型：中部エコテック社製）図1、平成8年度新潟県農林水産業総合振興事業による助成によって導入され（写真1）、好気性発酵法による堆肥化設備の発酵

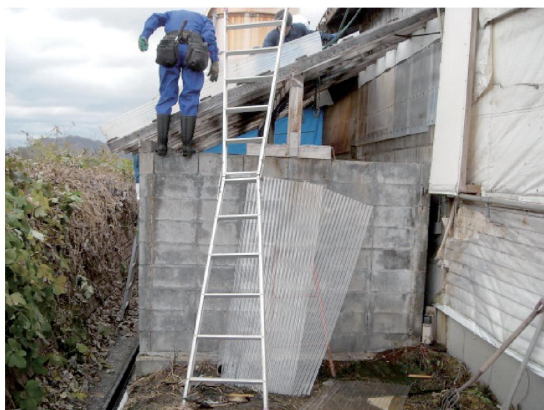
写真2 改修前の脱臭槽外観

槽へ入れられ、4～7日間発酵させたのち堆肥として販売している。急速発酵機から発生する臭気は脱臭槽（写真2）に送られ、脱臭後に大気へ放出する方法がとられている。脱臭槽の内容は広葉樹のウッドチップのみを高さ1m20cmほど積み上げたものである。尿は、活性汚泥法を曝気槽で処理された後BODが基準値以下になったものが排水されるシステムである（写真5）。

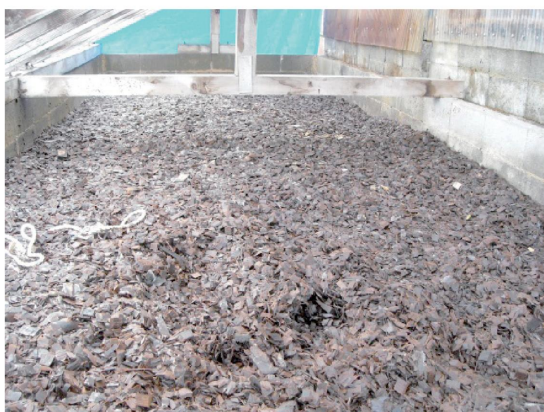
写真3 改修前の脱臭槽内部（充填物：広葉樹のウッドチップ）

これらのことから、発酵槽内で発生する水蒸気および臭気を脱臭槽内へ送風しているが、改修前の脱臭槽では、広葉樹のチップが腐り、目詰まりを起こし、十分な空気を発酵槽内に取り込めていなかったことが推察された。このことが好気性発酵を阻害していたため、発酵槽内の温度の上昇を抑制し、大量のアンモニアを発生させていたものと考えられる。好気性微生物の場合には、十分な酸素が供給されない場合には、菌の活性が上がらず、特に硝酸還元菌や亜硝酸還元菌の活動が弱まり、アンモニアは分解されずに、高濃度のまま放出されることが知られている。冬期間による外気温の低下に伴い、発酵温度は上昇しにくい条件でありながら、発酵機内部の温度の上昇がみられたことは、脱臭槽の改修により、十分な換気が行わ

まず、大量のアンモニアが発生していることから、発酵槽内での発酵菌（硝酸還元菌主体）を投入し、槽内のアンモニアの発生を減少させることを検討している。また、脱臭槽はほとんど脱臭機能が見られないため、内部の広葉樹のウッドチップ（写真3）をヤシのハスク殻（写真4）に入れ替え、アンモニア分解菌をそこに繁殖させ、アンモニアの大気への放出を抑制しようと考えた。なお、冬期間、気温が低いのでアンモニアの発生は減少するため、施工は平成23年11月に行い、平成24年4月から本格的に実験を行う予定である。

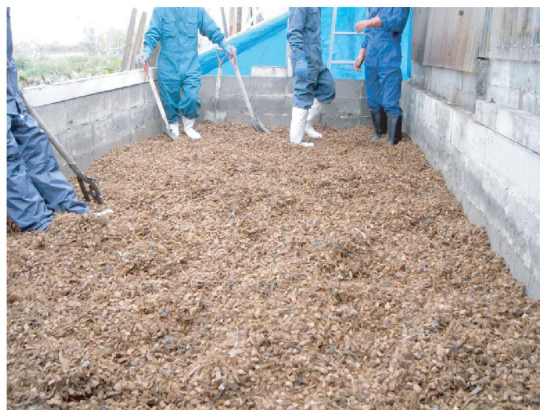
写真4 改修後の脱臭槽の内部（充填物：ヤシのハスク）

改修前における、臭気の種類と濃度を測定した結果を表1に示した。測定の結果、臭気の主因はアンモニアであり、硫化水素とメチルメルカプタンは検出されなかった。発酵最盛期には800ppm以上のアンモニアが検出され、発酵槽から排出されたアンモニア濃度は1,000～3,000ppmあるといわれている。そこで、脱臭槽の古い広葉樹のチップをすべて取り出し（写真4）、新しいヤシのハスクを基材として投入した。冬期間は微生物や酵素は添加せず、ヤシのハスクのみで運転を行う。基材を入れ替えた直後から、入れ替える前は、発酵槽内部の温度が2日後くらいからしか上昇しなかったのが、投入直後から上昇し、臭気も軽減されることがわかった。

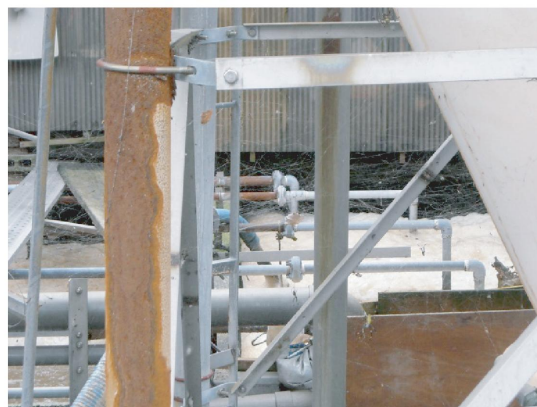
写真5 曝気槽と沈殿槽
