タイの歴史的レンガ造建造物の修復に用いる低温焼成レンガの吸水特性

Water Absorption Properties of Low-Temperature Fired Bricks for Restoration of Historical Brick Buildings in Thailand

In the restoration of cultural properties, the original materials and construction methods should be used in principle from the viewpoints of authenticity and anastylosis. Low-temperature fired bricks made by traditional methods are used for the restoration of historical brick buildings in Ayutthaya, Thailand. From the deterioration survey of the restorative bricks used in the 2013 restoration of Wat Krasai pagoda, the deterioration rate was significantly faster in parts where rainwater was collected. In addition, salt weathering was recognized. In order to ensure the long-term soundness of cultural property buildings after restoration based on the proper restoration method, it is necessary to understand the characteristics of restoration materials. Therefore, to evaluate the effect of salts and water content conditions on the deterioration of the restorative bricks, immersion experiments using distilled water were conducted as a preliminary experiment. 5 specimens (5 cm x 5 cm x 2 cm) were immersed in distilled water, and the surf

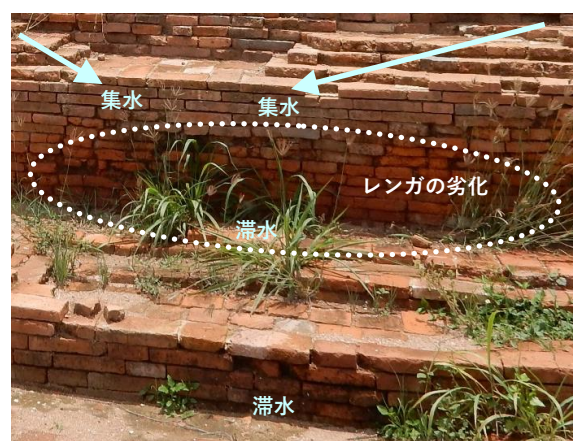
図1 修復レンガの劣化と植物繁殖 (2014.8.24 撮影)

1991年に世界遺産に登録された「Historic City of Ayutthaya」にはアユタヤ王朝時代（1351-1767）に建造された歴史的レンガ造建造物が多く遺されている。筆者らは2014年からアユタヤ歴史公園の南西に位置する Wat Krasai の傾斜仏塔に関する調査研究を実施してきた。Wat Krasai では2013年に文化財修復用レンガを用いた修復工事が行われたが、わずか1年後に劣化が認められた(図1)。劣化は雨水が集まる日当たりの悪い狭い範囲に限定され、部分的な塩類の析出も認められた。アユタヤには修復が必

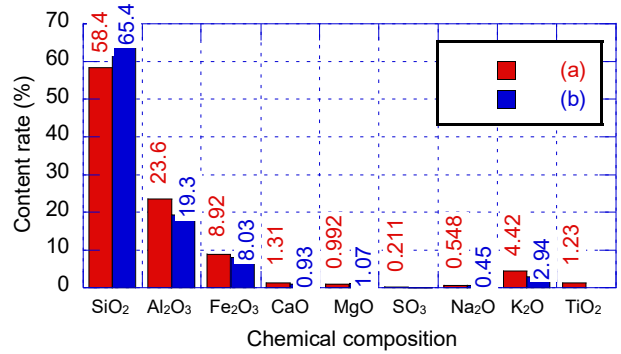
図3 アユタヤの修復用レンガの組成

化学的風化は、鉱物がより安定な化合物に変化する過程で、水和、加水分解、酸化、還元、脱水、溶脱等の化学反応により生じる。岩石の化学的風化では造岩鉱物のうち溶解度の高い元素やイオン (Cl、SO₄、Na、Ca、Mg 等) が溶脱して除去されていき、溶解度の低い元素 (Fe、Al 等) は残留して粘土鉱物が生成されていく²⁾。アユタヤのレンガでは二次鉱物の石膏やテナルダイトの生成が確認されており³⁾、原料の粘土鉱物の分解やイオンの溶脱が推察される。レンガに含まれる成分を把握する目的で、Wat Krasai の修復レンガを製造した工場に2020年に作られた修復用レンガの組成を分析した。分析には蛍光 X 線分析装置を使用し、酸化物計算を行っている⁴⁾。組成分析によると、SiO₂、Al₂O₃、Fe₂O₃ が主成分となっている (図3(a))。レンガは粘土を主原料とするため、産出された場所や時期により成分や構成比率は異なる。参考に Natthanan ら⁵⁾が実施したアユタヤの修復用レンガの組成を図3(b)に示す。

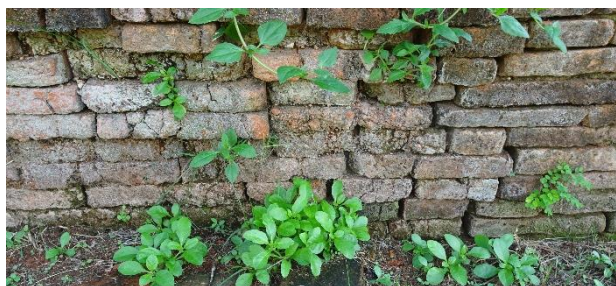
図4 修復レンガのエフロレッセンス (2022年11月撮影)

レンガは多孔質体で、毛細管現象により細孔中に水を吸収する。雨水や地下水、またレンガや目地モルタルに含まれる酸由来の陰イオンと塩基由来の陽イオンが間隙水に溶脱し、水分の蒸発や温度変化等により溶液が過飽和になると、イオン結合した塩類が結晶化する⁶⁾⁷⁾⁸⁾。結晶化の場所により、細孔内で塩類が析出することはサブフロッセンス、表面に析出することはエフロッセンスとして区別される。サブフロッセンスは、析出圧や結晶の熱膨張、水和による体積変化に起因して応力が生じるため、材料の引張強度を上回ると破壊につながる。エフロッセンスは白華現象とも呼ばれ、レンガ表面に白い析出物として認められ美観を損なうが、物理的な被害は与えない⁶⁾⁷⁾。石崎ら³⁾は、アユタヤ等でレンガ建造物の水分測定、析出塩類の調査、気象観測を実施し、雨期に石膏 (CaSO₄・2H₂O) を中心とする微量の難溶性塩類しか見られないものが、乾季にはテナルダイト (Na₂SO₄) を中心とする可溶性塩類が多量に見られることを明らかにしている。Wat Krasai ではエフロッセンスが認められるとともに、レンガ表面の剥落や多数の亀裂の様子からサブフロッセンスが生じている可能性が高い (図4、図5)。

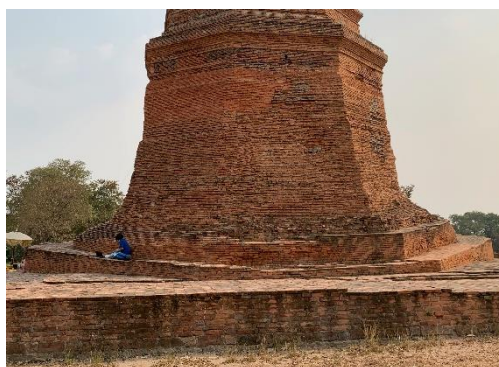
図6 Wat Krasai仏塔北面 (2020年3月撮影)

2020年3月調査時と、2022年11月調査時の仏塔北面の写真を図6、7に示す。タイの気候は熱帯性モンスーン気候で、乾季は11~2月、暑季は3~5月、雨季は6~10月とされる。雨季に浸透した水分により、2022年11月はレンガ表面の黒緑色のコケ類や草本類が繁殖し、エフロレッセンスの白色が見て取れる。また2020年以前には見られなかった部分で風化や部分的なレンガの抜け落ちも見られた。2021年10月と2022年10月にアユタヤ地方では洪水が発生しており、Wat Krasaiの浸水状況は不明であるが、仏塔の傾斜計測結果から洪水発生を含む期間に地盤の変動があったと推察

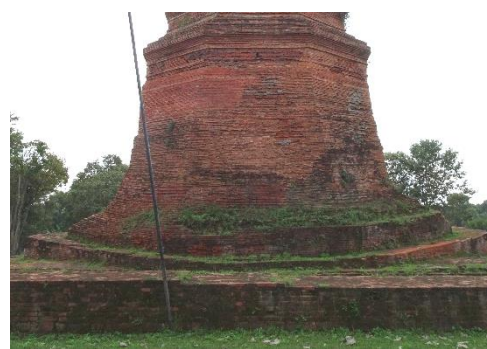
図7 Wat Krasai仏塔北面 (2022年11月撮影)

された。2014年から2020年までのレンガの劣化進行状況に比べて、2020年から2022年の劣化は著しく、浸水せずとも多量の水分供給、劣化を促進させる成分の供給等があった可能性がある。

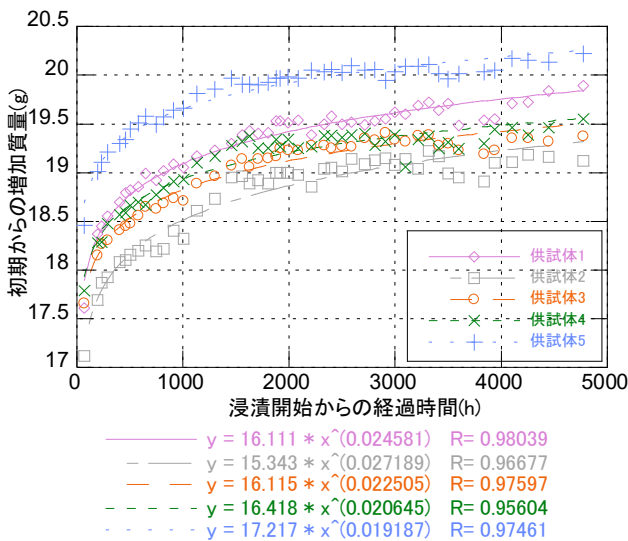
図8 浸漬時間と質量増加の関係

蒸留水に5000時間浸漬した供試体には、顕著な亀裂の増加等の劣化現象を目視で確認することはできなかった。一方、吸水量の増加が認められた。図8に浸漬時間と質量増加の関係を示す。浸漬開始から7日程度の増加量は大きく、その後は徐々に吸水量が減少し、1500時間程度から増加量

は緩やかになった。5000時間経過後も僅かながら増加傾向が見られ、収束はしていない。レンガは粘土を焼成して製造するが、焼成温度が低い場合は粘土鉱物や造岩鉱物への熱による影響は比較的低いとされる¹⁴⁾。修復用レンガは、7日間もみ殻で覆い薪で焼成するが、低温であるため原料である粘土の性質をある程度保持しているものと推測する。石田ら¹⁵⁾は、軟岩の吸水試験を行い、軟岩に含まれるスメクタイトの交換性陽イオンの組成と吸水特性に密接な関係があることを指摘している。今後は、X線回折(XRD)による鉱物の特定、溶脱成分の分析、塩溶液を用いた浸漬、乾湿繰返し試験等により、さらに分析を進める。
