金属製照明ポールにおける地際腐食事故とAl合金による防止

—多消費時代からライフサイクルアセスメントの時代へ、施設品用素材としてのアルミニウム合金の価値と可能性（2005研究会発表大会特別講演より）—

内山アールアンドディー事務所

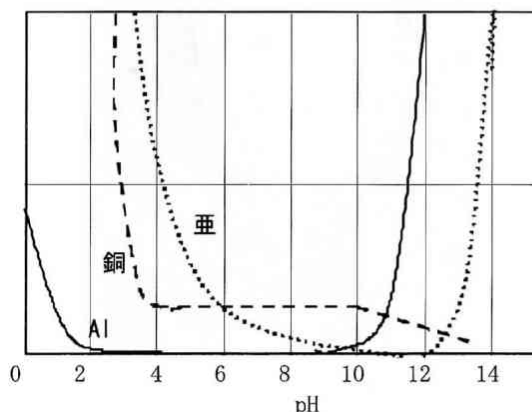
図4 鉄、亜鉛、Alの腐食度とpHの関係

図4(参考図)は、銅、亜鉛、Alの水に対する腐食速度を過去の文献(5)(6)(7)を基にpHとの関係で示したものである。

図4のように、 $pH4$ 以下では激しく鋼の溶解が進むが、 $pH4 \sim 10$ の水と接触して $0.2 \sim 0.3mm$ / 年の侵食が進む。塗装鋼製ポールが地際やポール内部で停滞した雨水と接すると、あるいは水分を多く含んだ土壌と接すると、大気腐食のポール通常部分に比べるとはるかに早く塗膜欠損部から集中的に侵食が進む可能性がある。

亜鉛はAlと共に両性金属であるが、図のように安定域は $pH10 \sim 12$ 付近の弱アルカリ域である。海水の接触が継続すると緩やかな亜鉛防食層の腐食が進行し、やがて素地鋼の侵食へと移る。 pH が低くなるに従い雨水の溜まりや水分の多い酸性土壌との継続的接触では、鋼の腐食速度を上回る可能性があり、亜鉛防食層の消耗を早める。

アルミニウムも亜鉛同様両性金属であるが、 $pH4 \sim 8$ の範囲が不動態域にあたり、表面にパイアライト水和皮膜が形成されるため腐食がほとんど起こらない。したがって雨水や海水などの停滞水と常時接触しても顕著な侵食には至らないと考えられる。
