平成13年芸予地震によって被害を受けたRC建物南構面 中柱の破壊に関する一考察

Research on the Failure of the Middle Column in the South Plane of the Damaged Reinforced Concrete Building by the 2001 Geiyo Earthquake

本論文では、2001年3月24日午後3時28分に発生した芸予地震によって被災した沖美町役場庁舎の被害調査結果¹⁾と、同建物において最も被害が顕著であった南構面中柱の破壊に関して考察した内容²⁾を述べている。

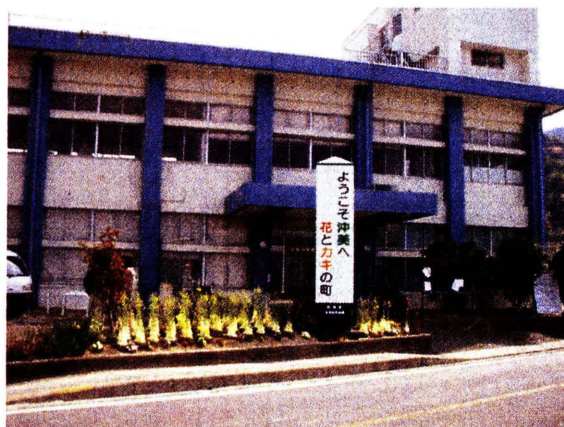
写真2 三高支所庁舎

本庁舎から4.5km北の三高支所は、同一設計の建物であったが、無被害であった(写真2)。三高支所に設置されていた強震計は震度5強(地動最大加速度、NS407Gal、EW361Gal)を観測しているため、本庁舎は、震度6弱以上の地震動を受けたものと推定される。図2、図3に建物の平面図ならびに各柱・壁の被災度判定結果を示す。また、図4に建物の立面図を、
